פרק 5 - המצאי הפיזי בשכונה

5.4 סקר מבנים

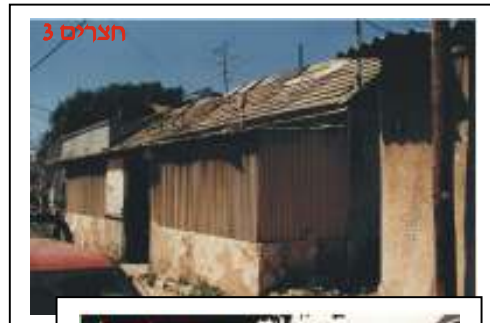
מבנה ארעי

מבנה הבנוי בחלקו או בשלמותו מחומרים קלים, כגון: פח, אסבסט, עץ וכו'. לרוב מבנים אלה מיועדים להריסה. 6.7% מהמבנים בשכונה הם ארעיים, רובם משמשים למלאכה ותעשייה וממוקמים מערבית לרח' אברבנל ומזרחית לרחוב הרצל (ראה לוח 5.5 ואיור 5.5).

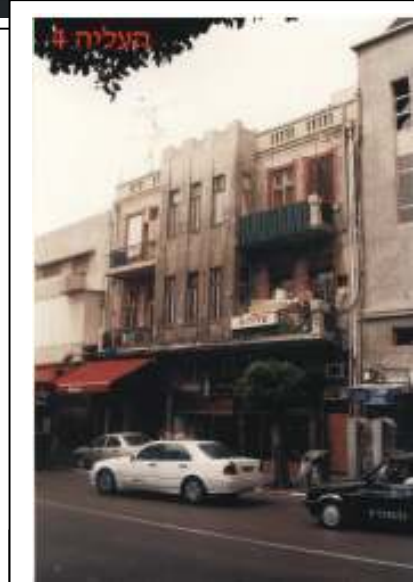
מבנה ישן

מבנה בין 50 שנה ומעלה, הדורש פעולת שיקום ושיפוץ. עיכוב בשיפוצו ובשיקומו יוביל להתדרדרותו הפיזית ולהזנחתו תוך מספר שנים בלבד. נמצא כי 32.6% מהמבנים הם ישנים ופרושים על פני השכונה כולה (ראה לוח 5.5 ואיור 5.5).

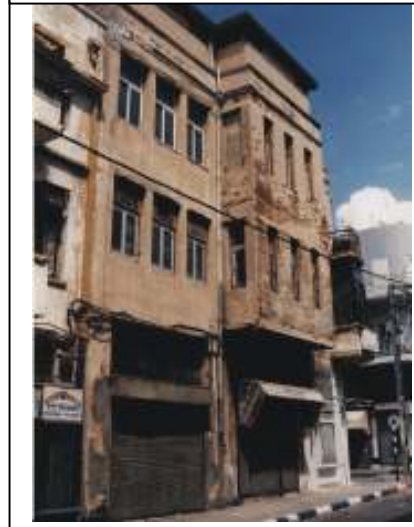
מבנה ישן ומוזנח

מבנה בין 50 שנה ומעלה, הנמצא ברמת תחזוקה ירודה ודורש בדחיפות פעולת שיקום ושיפוץ. בחלק ממבנים אלה קיימת בעיית בטיחות, והמשך הזנחה של מבנים אלה יוביל לפינויים. מבחינה חיצונית המבנה נראה מדורדר, טיח מתקלף, מרפסות שבורות וכו'. כ- 27.2% מהמבנים הם ישנים ומוזנחים ופרושים על-פני השכונה כולה (ראה לוח 5.5 ואיור 5.5).

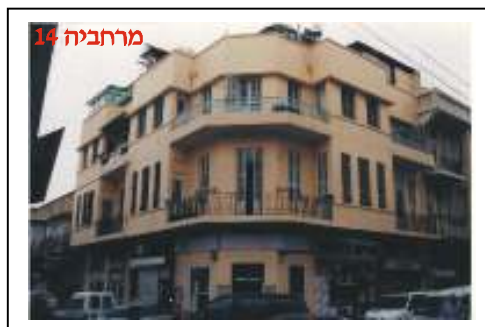
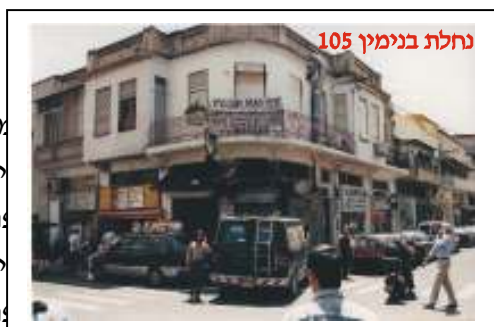
מבנה משופץ

מבנה שעבר פעולת שיפוץ ואו שיקום. מבנים שרק שופצו ולא שוקמו, ומבנים ששופצו ולא הוקפדה תחזוקתם עלולים להתדרדר תוך מספר שנים ולהגיע למצב של מבנים ישנים ומוזנחים. כבר כיום ניתן לזהות מבנים ששופצו בתחילת שנות ה-90 ומצבם הפיזי החיצוני והתחזוקתי ירוד. כ- 27.2% מהמבנים עברו שיפוץ (יתכן שחלק קטן אף עברו שיקום) והם פרושים על פני כלל השכונה. דרומית לרחוב וולפסון שופץ שיעור גבוה של מבנים במסגרת פרויקט ההתחדשות בשנות ה-90 (ראה לוח 5.5 ואיור 51.5).

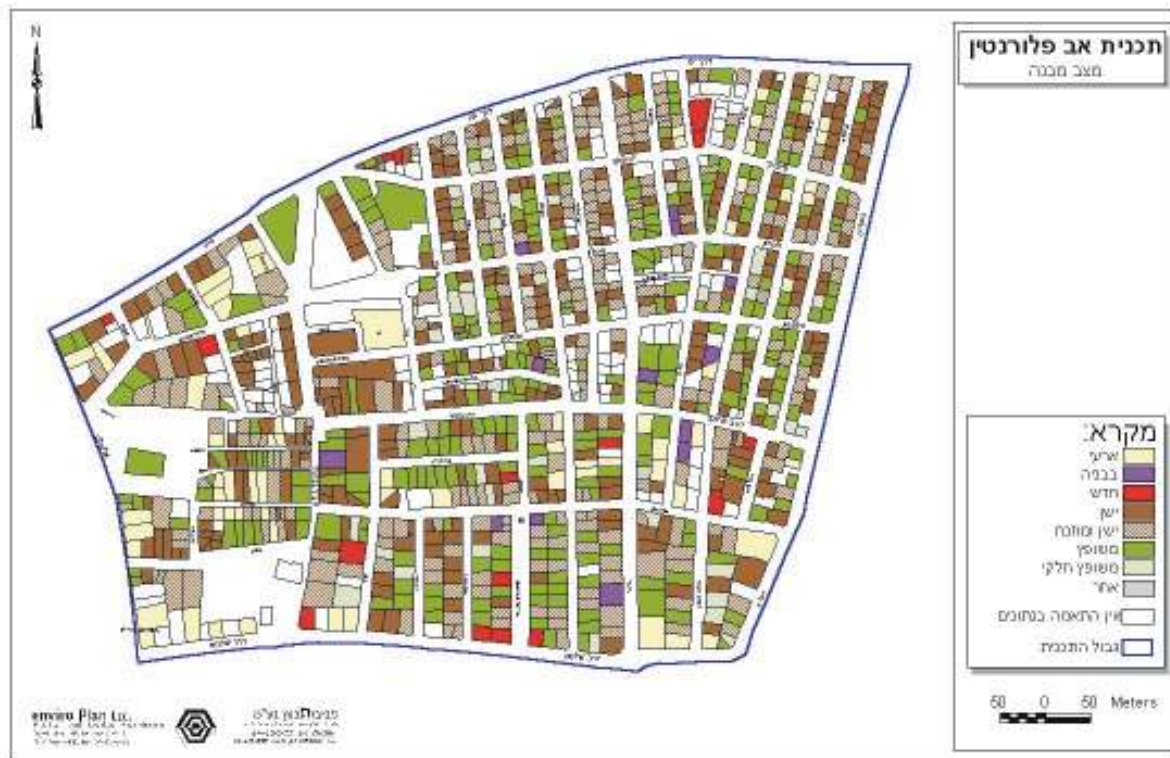
איור 5.5: פרישת המבנים בשכונה על-פי מצבם הפיזי.

התפלגות באחוזים	מספר המבנים	מצב המבנה
6.7	91	ארעי
32.6	444	ישן
27.2	371	ישן ומוזנח
27.2	371	משופץ
3.4	46	משופץ חלקית
1.1	15	בבניה
1.8	25	חדש
100	1363	סה"כ

הנתונים המוצגים לעיל מורים על שיעור לא מבוטל של מבנים שאכן עבר שיפוץ כלשהוא (כ- 30% מבנים שעברו שיפוץ מלא ושיפוץ חלקי) בשעה שמסיירים בשכונה קשה להתרשם מהיקף זה כיוון שהם פזורים באופן ספורדי על כלל המרחב, ובנוסף לכך מבנים רבים ששופצו לא שוקמו באופן יסודי ולא הוקפדה תחזוקתם, עובדה המשפיעה על חזות חיצונית ירודה. בתיאור מצב המבנה יש להתחשב במרכיב הזמן ובשינוי שהוא גורר אחריו, פירוש הדבר שדחייה בשיפוץ ושיקום מבנים תגרום להתדרדרותם, ומבנים המוגדרים כיום ישנים במצב פיזי טוב יחסית יהפכו עד מהרה למבנים ישנים ומוזנחים. מבנים ששופצו ולא שוקמו ידרשו תוך מספר שנים שיקום ושיפוץ מחדש, ומבנים ארעיים אפשר יהיה לפנות ולבנות במקומם מבנים חדשים.

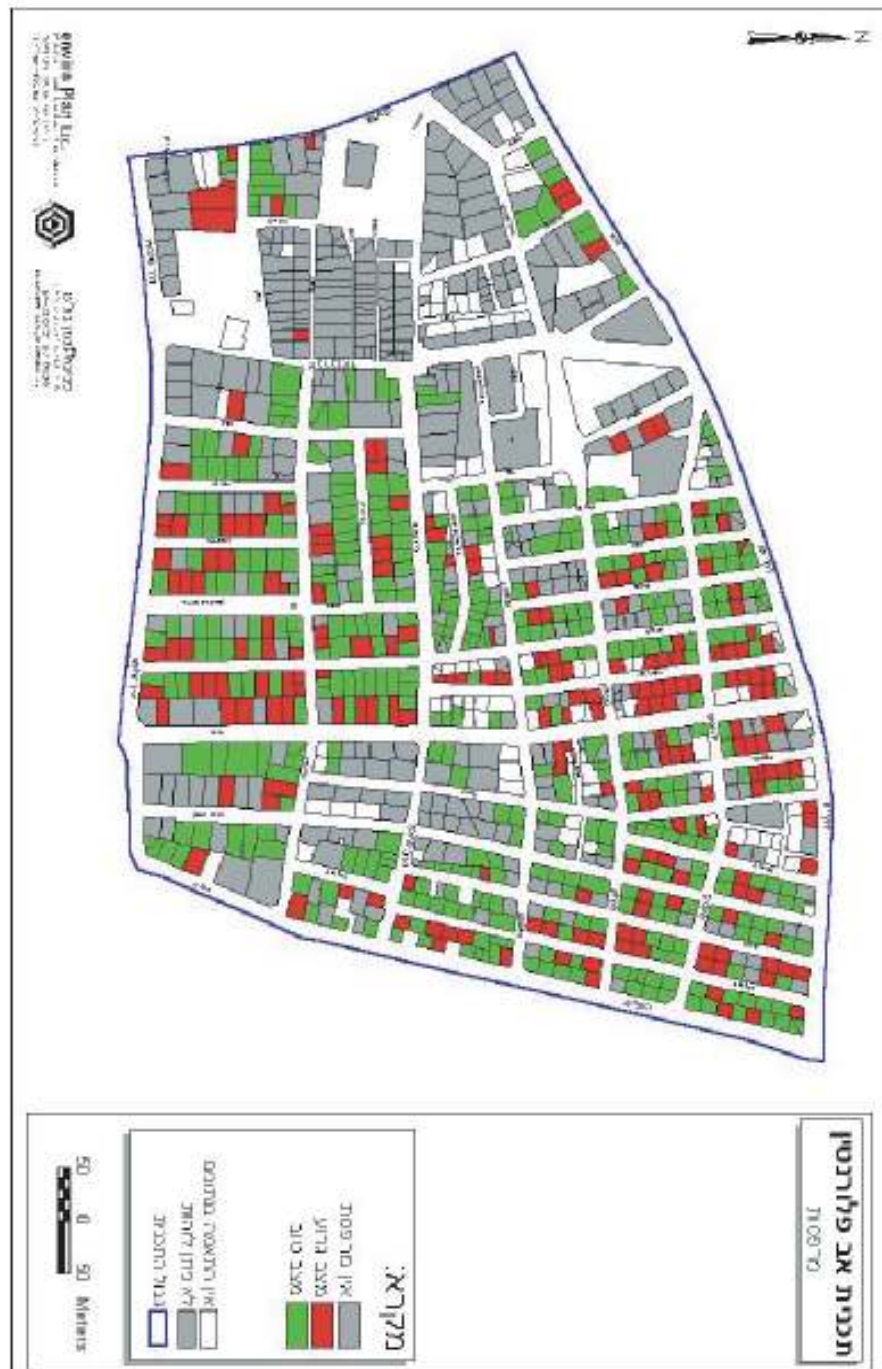
איור 5.6: פרישת המבנים בשכונה עם או בלי מרפסות ומצבן הפיזי.

סגנון הבנייה הייחודי של פלורנטין (ראה לעיל) מאופיין במרפסות בחזית הבניין, המצב הפיזי של המרפסות משפיע רבות על חזות הבניין. נמצא כי ב- 696 מבנים בשכונה אין מרפסת (46%) וב- 785 מבנים בהם יש מרפסות (54%) 36.5% נראות במצב טוב ו- 17.35% במצב גרוע. איור 5.6 מציג להלן את פרישת המבנים בהם אין או יש מרפסות ואת מצבן הפיזי.

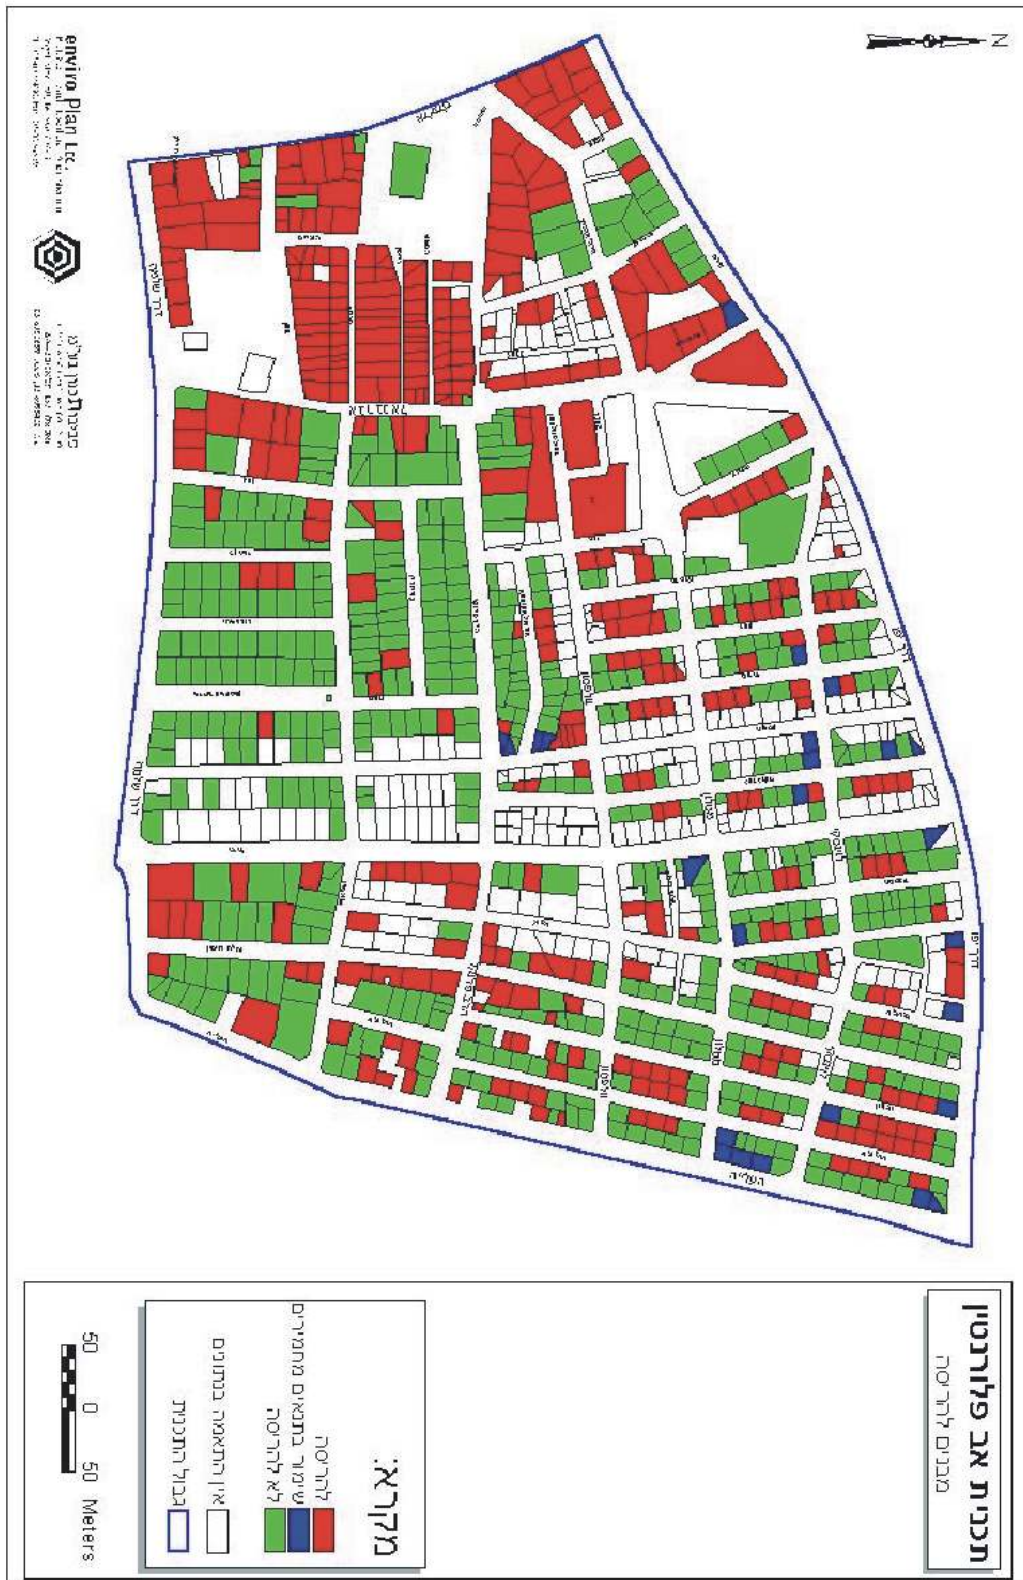
איור 5.10: פרישת המבנים בשכונה על-פי המלצה להריסה, לא להריסה, לשימור מחמיר.

התפלגות באחוזים	מספר מבנים	המלצה להריסה / לא להריסה / לשימור מחמיר
39.6	443	מבנים ניתנים להריסה
56.8	635	מבנים לא להריסה
3.6	40	מבנים לשימור מחמיר
100	1118	סה"כ

עיקר המבנים הניתנים להריסה פרושים מערבית לרחוב אברבנאל באזור המלאכה והתעשייה, אך אפשר בהחלט לזהות מספר לא מבוטל של מבנים מזרחית לרחוב הרצל וצפונית לרחוב וולפסון שאף הם ניתנים להריסה. באזור המאופיין באינטנסיביות למגורים דרומית לרחוב הרב פרנקל בין רחוב אברבנאל ממערב והרצל ממזרח מרבית המבנים אינם ניתנים להריסה ובהמשך תידרש בדיקה מדוקדקת של כל מבנה ומבנה מסוג זה.

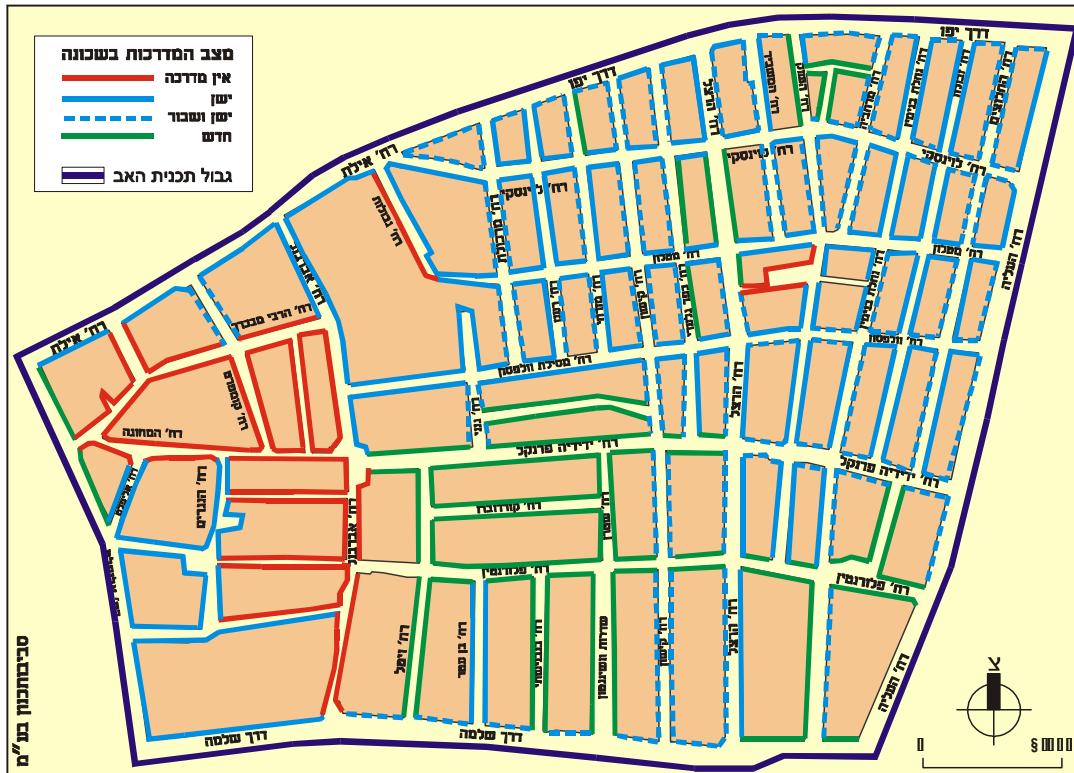
מבדיקת מצבן הפיזי של המדרכות בשכונה עולה כי ב- 8.9% ממקטעי הרחוב אין כלל מדרכה, בעיקר מערבית לרחוב אברבנאל באזור המלאכות. מכלל המדרכות בשכונה 60% ישנות וחלקן אף ישנות ושבורות (28.4%). ברחוב הקישון לכל אורכו המדרכות הינן ישנות ושבורות, כמו גם במרבית הרחובות צפונית לוולפסון ומהרצל מערבה (ראה איור 5.15 להלן). רק ב- 26.7% מקטעי הרחובות

נמצא כי המדרכות חדשות, וב- 4.2% מקטעי הרחובות הוחלפה תשתית המדרכות לאבנים משתלבות בחלקים הפינתיים של הרחוב ולא בהמשכו. המדרכות הישנות בשכונה הן מבטון, ריצוף ואספלט. מבין כלל המדרכות הישנות 55.6% מרוצפות באספלט והיתר מרוצפות מבטון ובריצוף. העובדה כי מרבית המדרכות הן מאספלט משפיעה על החזות החיצונית הירודה של מדרכות השכונה, לרוב נבנו המדרכות החדשות מאבנים משתלבות.

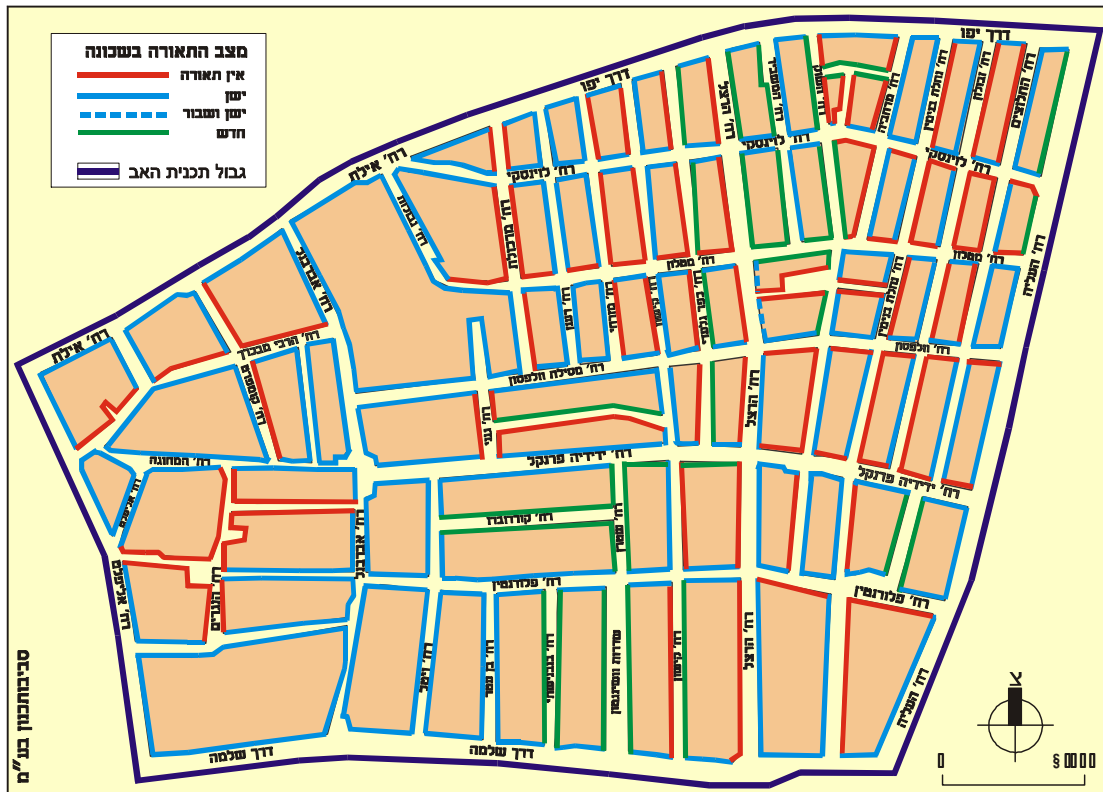
במרבית השכונה תאורת הרחוב ישנה ומותקנת על-גבי עמודים (46.7% מקטעי הרחוב). ב- 34.9% מקטעי הרחוב לא היתה תאורה, מקטעי רחוב בהם לא היתה תאורה נמצא כי ישנה תאורה במקטע הרחוב המקביל, כך שלרוב אין מצב בו הרחוב בשני צידי הוא ללא תאורה, פרט לרחובות הנגרים וחצרים, הנמצאים מערבית לרחוב אברבנאל באזור התעשייה והמלאכה, ובהם אין כלל תאורה בשני צידי הרחוב. ב- 18.4% מקטעי הרחוב ישנה תאורה חדשה המותקנת על עמוד, תאורה חדשה נמצאת בעיקר בחלקה הדרומי של השכונה מרחוב וולפסון ומטה (ראה איור 5.16 להלן).
