פרק 5 - המצאי הפיזי בשכונה

5.4 סקר מבנים

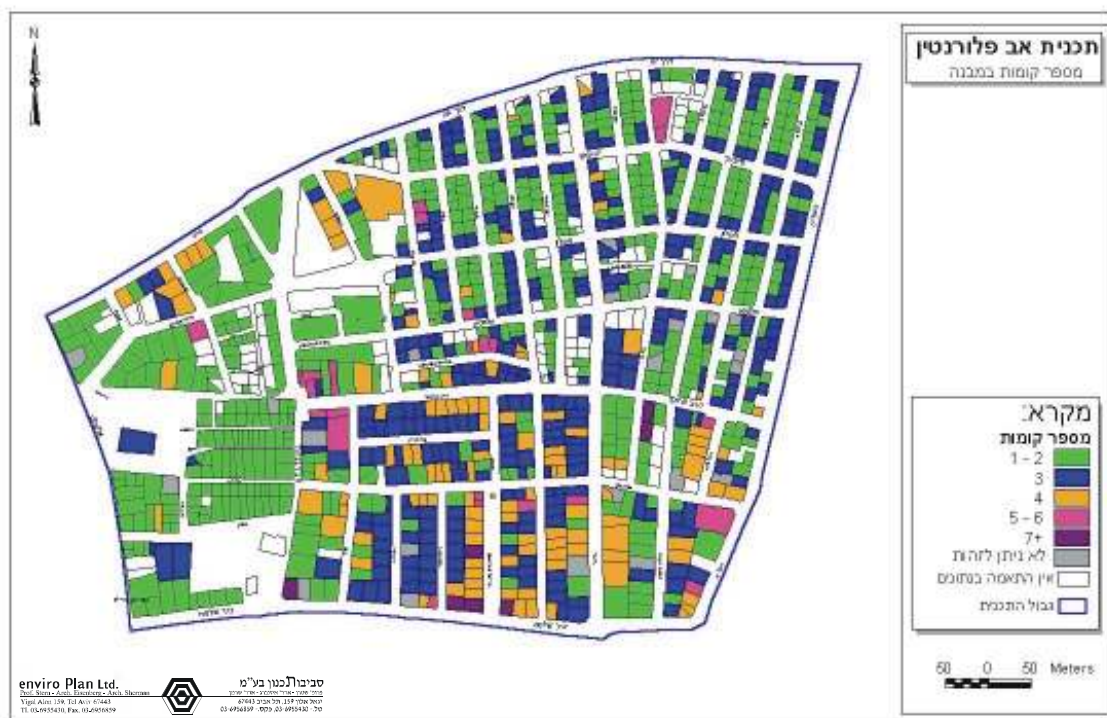
כונה על-פי גובהם (מספר קומות למבנה).

כ- 85% מהמבנים מגיעים עד שלוש קומות, כאשר 36% הם בני שלוש קומות ומרוכזים בעיקר בחלקה הדרומי של השכונה מרחוב וולפסון ומטה. מרבית המבנים בני קומה עד שתי קומות, המרוכזים בעיקר בחלקה הצפוני של השכונה באזור המאופיין באינטנסיביות מסחרית כוללים קומות ביניים (גלריה ו/או יציעה), גם מערבית לרחוב אברבנאל באזור התעשייה והמלאכות, ישנו ריבוי של מבנים בני קומה עד שתי קומות.

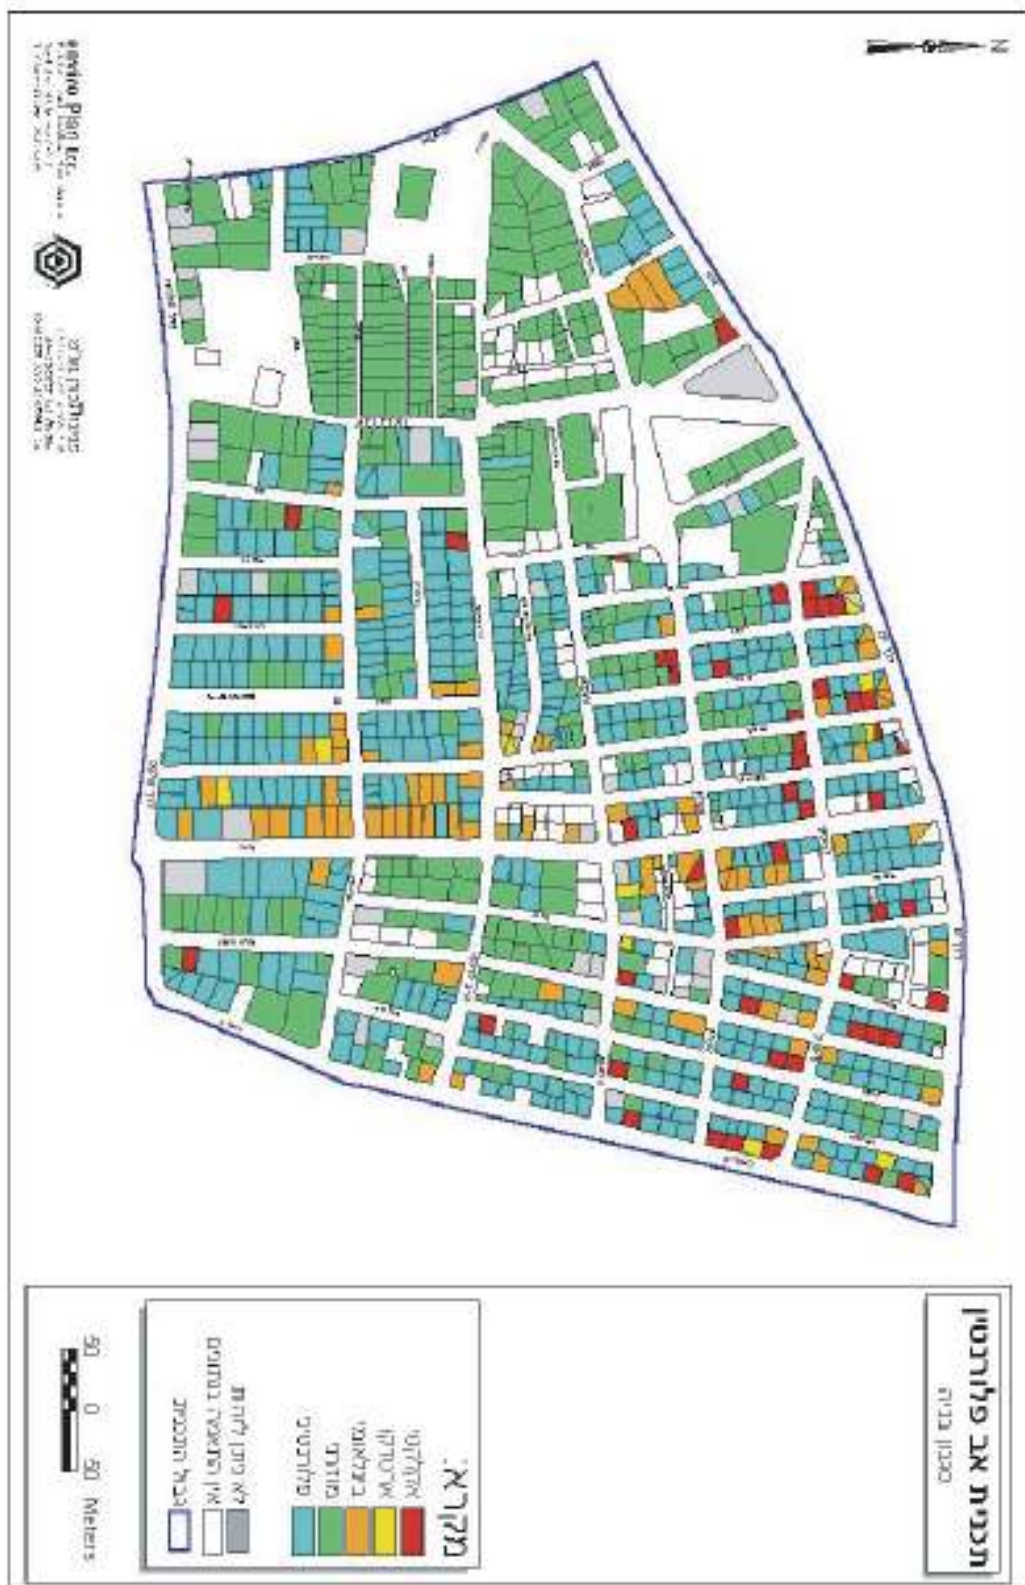
איור 5.3: פרישת המבנים בשכונה על-פי סגנונות בנייה.

עירוב סגנונות הבניה בשכונה והשונוות הקיימת בין המבנים יצרה מצב בו בחלק מהמבנים לא ניתן היה לזהות באופן חד וודאי מהו סגנון הבנייה המאפיין חלק מהמבנים. בנוסף לכך יש להתחשב בעובדה כי ציון סגנון הבניה משלב בין הערכה סובייקטיבית על אף התכונות והקריטריונים המגדירים כל סגנון בנייה. לוח 5.3 ואיור 5.3 מציגים להלן את התפלגות המבנים בשכונה על-פי סגנונות הבניה ופרישתם על-פני המרחב.

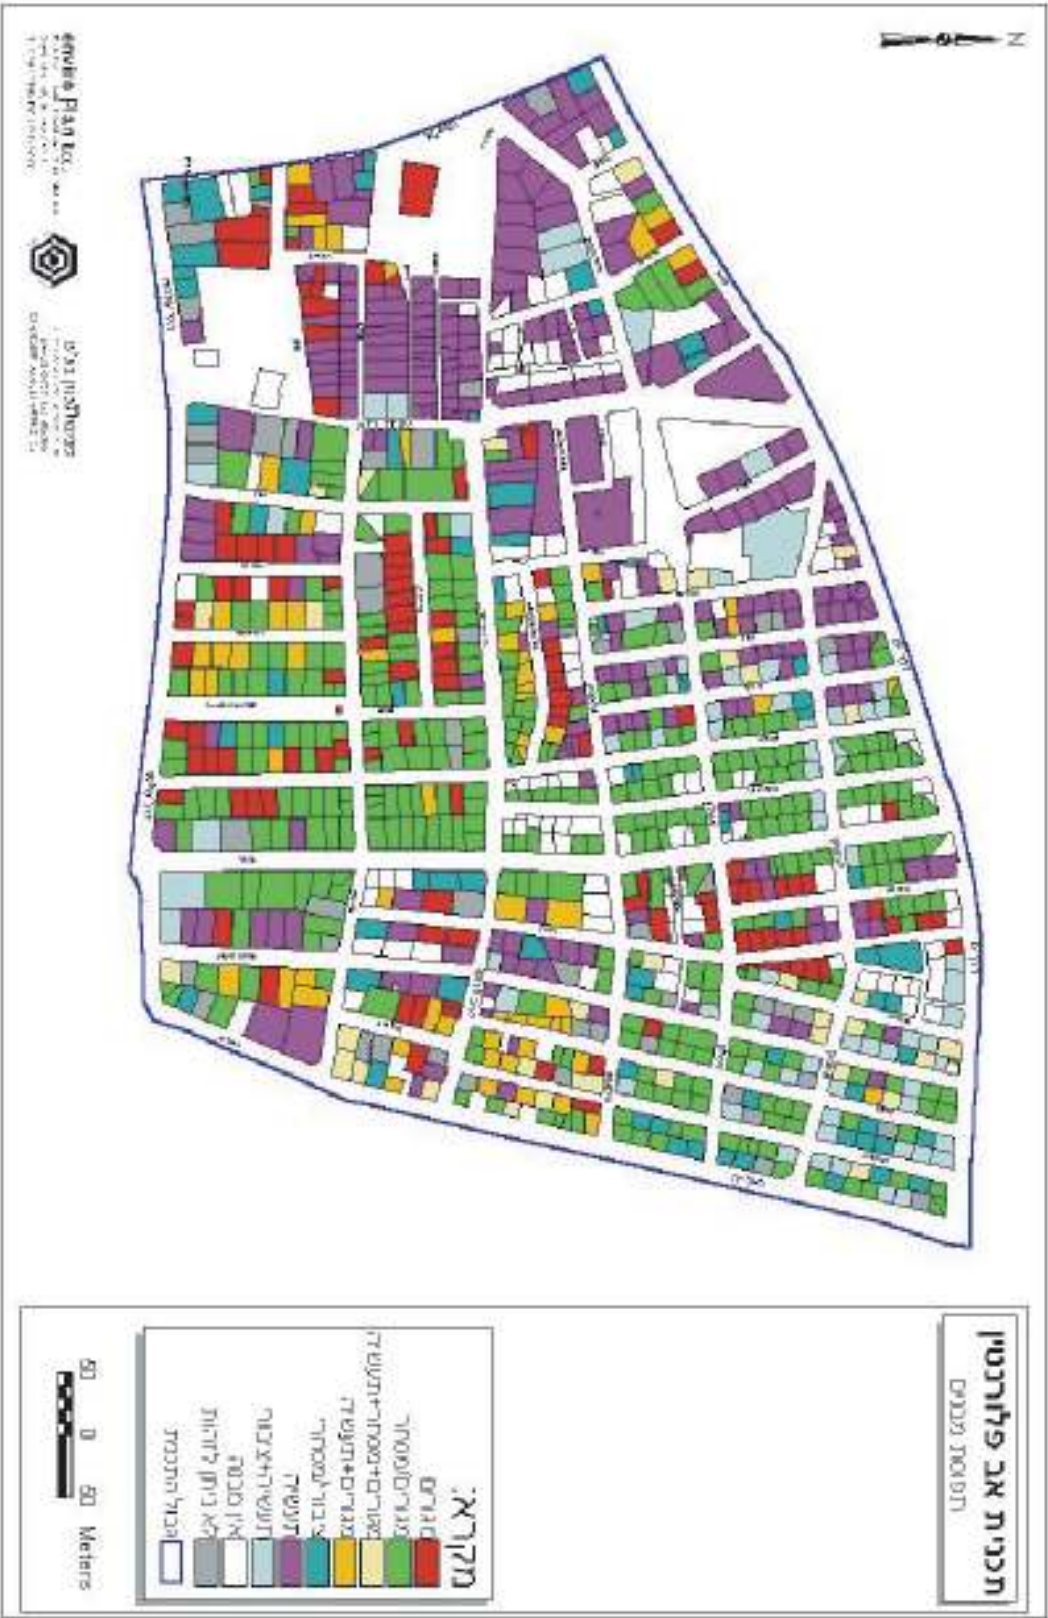
איור 5.4: פרישת המבנים בשכונה על-פי תפוסתם הנוכחית.

בהתאם לאופי השכונה ולייעודה כ- 33.2% מהמבנים בשכונה משמשים למגורים ומסחר, מבנים המשמשים כיום למגורים בלבד מהווים כ- 7.7%. מבנים המאופיינים בעירוב שימושים (18.7%) כוללים יותר משני שימושים (למשל: מגורים, מסחר ומלאכה). ב- 54% מהמבנים בשכונה (המהווים כ- 766 מבנים מכלל המבנים בשכונה) ישנן דירות המשמשות למגורים. פירוש הדבר שקיים פוטנציאל גדול יחסית של מבנים (כ- 715) שניתן לממש חלק מהדירות בהם למגורים. ממצא מעניין נוסף מראה כי בתחום השכונה ישנם 13 בתי כנסת (במבנים שלמים), זהו מספר גבוה יחסית של בתי כנסת לגודל השכונה, עובדה המלמדת על הקהילה שהתגוררה בשכונה בראשית דרכה. פרישת המבנים בשכונה על פי תפוסתם (איור 5.4) מראה ריכוז של מבנים למגורים ומסחר מרחוב וולפסון ודרומה ולאורך רחוב הקישון. מבנים המיועדים למגורים בלבד מצויים בעיקר ברחובות: אוריאל אקוסטא, קורדוברו, בנבנישתי, והחלק הדרומי של רחוב הקישון. עיקר מבני התעשייה והמלאכה מרוכזים מערבית לרחוב אברבנל, וברחובות מרכולת, מזרחי ורענן המצויים בחלקה הצפוני של השכונה.

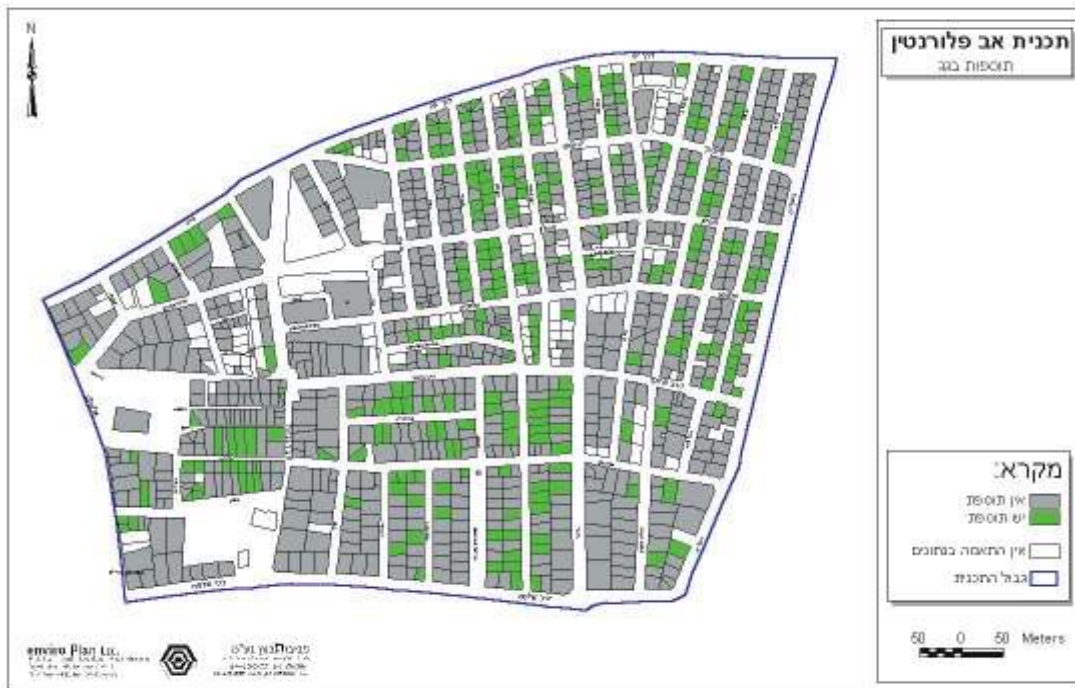
איור 5.7: מבנים עם תוספות בגג.

תב"ע יפ"ב מתירה תוספת על גג המבנים יחד עם הגבלות המתייחסות לרוחב המבנה, לקווי הבניין ולגובה הכללי המותר למבנה כולל התוספת על הגג. אכן בחלק מהמבנים התבצעו תוספות בגג, חלקן אינן אסטטיות, לא עומדות בהנחיות התב"ע ובעיקר פוגעות במרקם הרחובות בשכונה. מהתפלגות תוספות הבניה בגג המבנים עולה כי ב- 22.2% מהמבנים יש תוספת בגג וב- 77.8% מהם אין תוספת בגג (יש לציין שנתון זה מתבסס רק על תוספות שניתן היה לזהותן בהסתכלות על החזית הקדמית של הבניין). ריכוז בולט של תוספות על הגג נראה בכל רחבי השכונה ממערב לאברבנל, ובמיוחד דרומית לרחוב פרנק (איור 5.7).

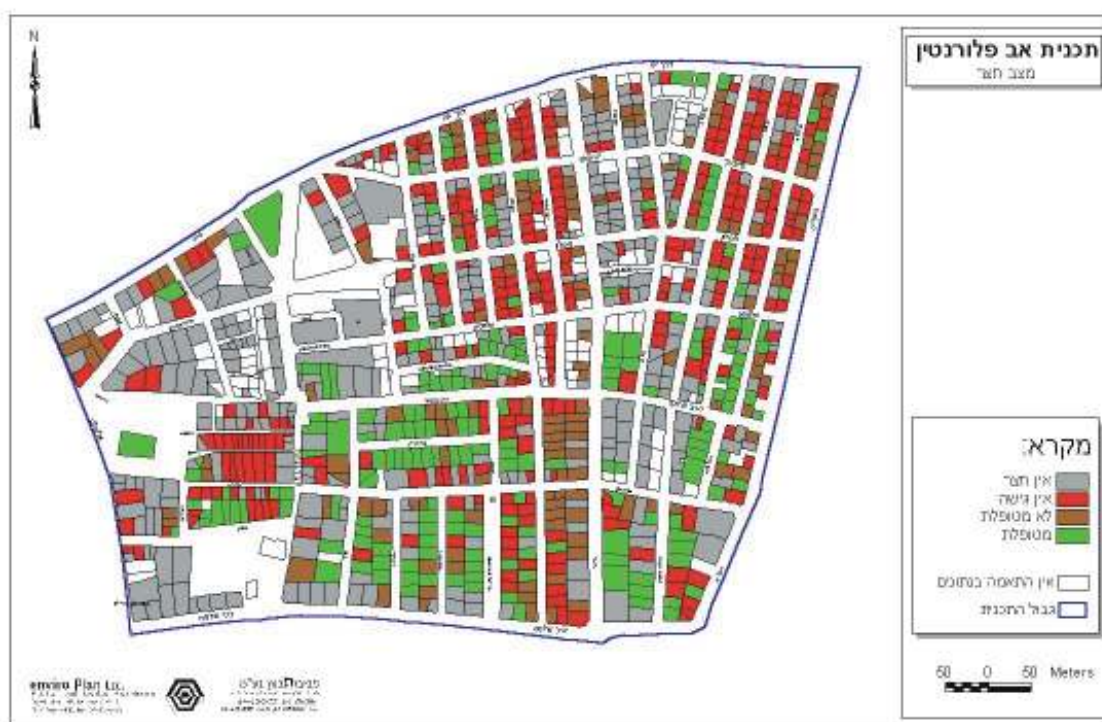
ממבנה החצרות הקיים הוא כניסה של אור לדירות מהחזית האחורית. במהלך השנים התווספו לחצרות מבנים ארעיים וחלקם שימשו למחסנים עבור הפעילות המסחרית בקומת הקרקע, והמטרה לשמה נועדה החצר הפנימית לא הושגה. במסגרת הסקר נבדק מצב החצרות בכל מבנה ומבנה, אלא שב- 28.9% מהמבנים לא התאפשרה כלל גישה לחצר (במרבית המקרים כיוון שהשער היה סגור), וב- 38.2% מהמבנים אין כלל חצר (כמו למשל ברחובות: רענן, מזרחי, זבולון ועוד). ב- 32.1% מהמבנים בהם התאפשרה גישה לחצר נמצא כי ב- 19.3% מבנים החצר מטופלת וב- 13.2% מבנים החצר לא מטופלת. איור 5.8 מציג להלן את פרישת המבנים בשכונה לפי מצב החצרות האחוריות.

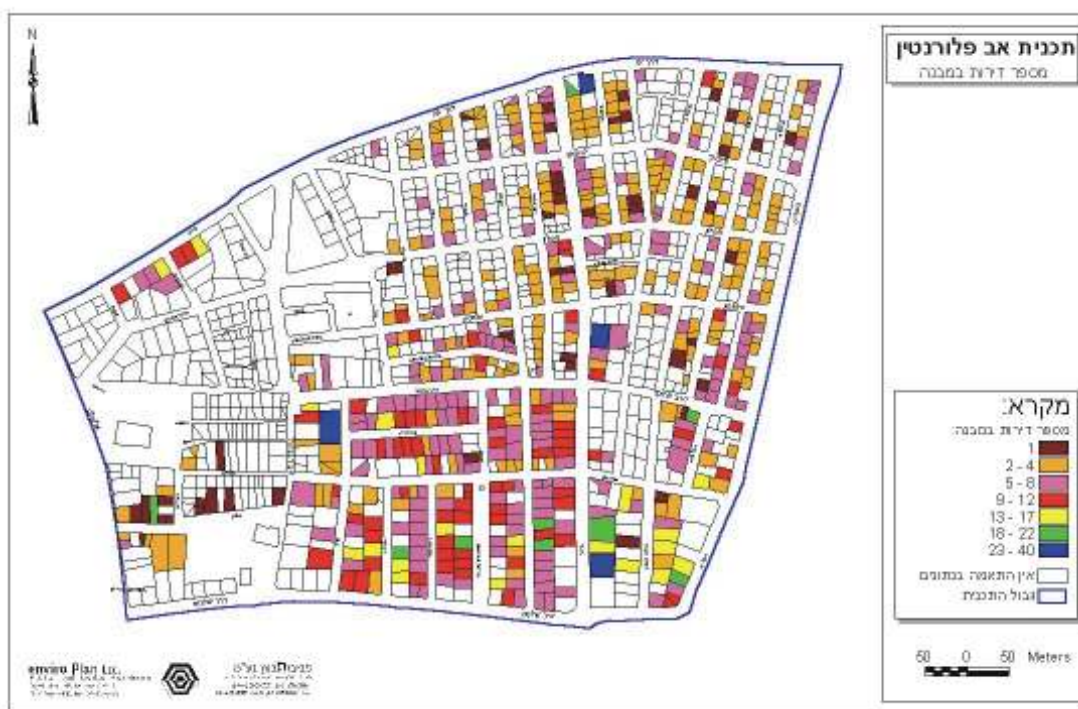
איור 5.9 : פרישת המבנים בשכונה לפי מספר דירות במבנה.

לוח 5.6 ואיור 5.9 מציגים פרישה והתפלגות של מספר הדירות במבנים בהם ניתן היה לזהות את מספר הדירות, ונראה כי במרבית המבנים בשכונה (46.8%) מספר הדירות למבנה נע בין 3-6, ובנוסף בחלקה הדרומי של השכונה מרוכזים מרבית המבנים בהם מס' הדירות למבנה הוא יחסית גבוהה מהסיבות המצויינות לעיל.

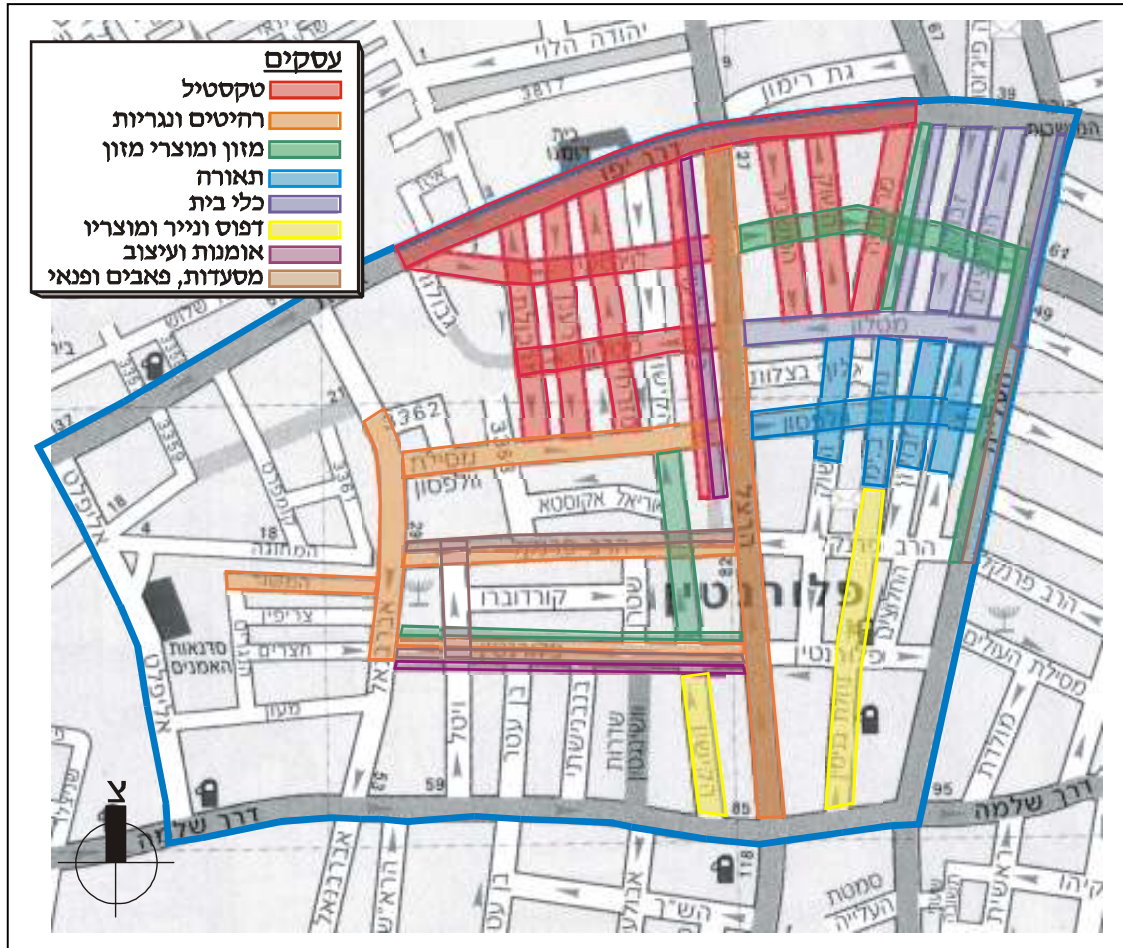
השימוש הדומיננטי בקומת הקרקע הוא כאמור מסחר המהווה כ- 46.7% מכלל השימושים. שימוש דומיננטי נוסף הוא לתעשייה ומלאכה (20.5%). נמצא שיעור גבוה יחסית של יחידות ריקות בקומת הקרקע (13.4%). פרישת העסקים והמסחר על-פני מרחב השכונה מלמדת על מבנה תיפקודי המאופיין בהתקבצות עסקים ויחידות מסחר מאותה קטגוריה (עסקים זהים) ויצירת אשכולות מסחריים, המהווים להגדרתינו עוגנים תדמיתיים. רחובות השכונה מאופיינים במגוון רחב של עסקים בקומות הקרקע, אך זיהוי אשכולות המסחר התאפשר על-ידי מיפוי אותם רחובות בהם שיעור העסקים הנתונים גדול מ- 10% מכלל העסקים בקטגוריה, למשל ברחוב מרכולת זוהו מעל 10% חנויות ובתי עסק העוסקים בטקסטיל על-כן אופיין רחוב זה כרחוב הטקסטיל. פרישה זו יוצרת אשכולות מסחריים ברורים לטקסטיל, רהיטים ונגריות, מזון ומוצרי מזון, תאורה, כלי-בית, דפוס

ונייר ומוצרי, אומנות ועיצוב, מסעדות פאבים ופנאי. איור 1.11 מציג להלן פרישת העסקים בקומות קרקע.

עיקר האשכולות המסחריים מזוהים מרחוב פלורנטין צפונה ומערבית לרחוב אברבנאל, עסקים ומסחר לטקסטיל בולטים בקטעים הצפוניים של הרחובות: מרכולת, רענן, מזרחי, כפר גלעדי, המשביר השוק ומרחביה. חנויות לכלי בית מרוכזות בחלקה הצפון מזרחי של השכונה ברחובות: מטלון, נחלת בנימין, זבולון החלוצים והעליה. אשכול מסחרי המאופיין במכירת מוצרי תאורה נמצא בחלקה הצפון מזרחי של השכונה ברחובות: וולפסון, השוק, נחלת בנימין, זבולון והחלוצים. נוסף לשלושת האשכולות המסחריים האמורים ישנם רחובות שלמים ואו קטעי רחוב בהם מרבית העסקים הם מאותה קטגוריה, כמו למשל: רחוב הרצל המזוהה כרחוב הרהיטים, רחוב לוינסקי המזוהה כשוק תבלינים ומוצרי מזון אחרים, רחוב וולפסון בחלקו המזרחי המאופיין במוצרי תאורה ובחלקו המערבי בחנויות רהיטים. רחוב פלורנטין בולט ברב גוניות עסקית ומסחרית, הוא כולל חנויות לאומנות ועיצוב, מסעדות, מוצרי מזון וחנויות רהיטים, ברור כי לחלוקה זו השפעה ניכרת על ייחודה של השכונה ועל הפעילות העסקית והמסחרית המתנהלת בה. יחידות המסחר בקומות הקרקע מתפלגות באופן שונה על-פני כלל הרחובות בשכונה, אפשר לזהות קטעי רחוב או רחובות שלמים בהם שיעור המסחר בקומת הקרקע הוא גבוהה מאוד (90% ומעלה) לעומת רחובות בהם

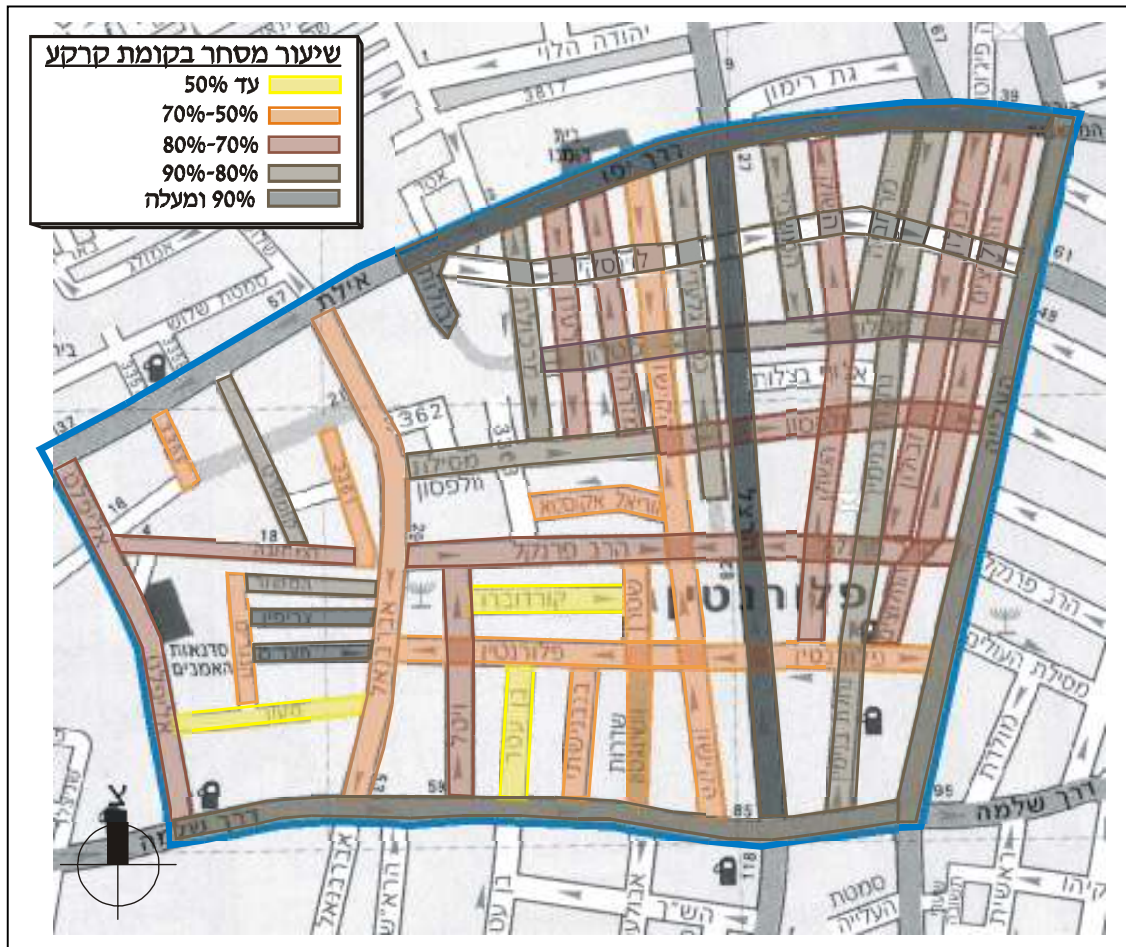
שיעור המסחר בקומת הקרקע הוא נמוך מאוד (עד 50%). איור 5.12 מציג להלן את שיעור המסחר בקומות הקרקע ברחובות השונים בשכונה.

הצפוני של השכונה מרחוב חולפסון ומעלה. רחוב הרצל בעצמו מאופיין בשיעור מסחר מן הגבוהים בשכונה (90% ומעלה) כמו גם הרחובות לוינסקי, וגבולות, בצפון השכונה וצריפין וחצרים במערב השכונה באזור התעשייה והמלאכה. גם ברחובות נחלת בנימין והעליה גבוהים יחסית שיעורי המסחר. מעניין לזהות כי רח' הקישון החוצה את השכונה מצפון לדרום מאופיין בשיעורי מסחר נמוכים יחסית (70%-50%), בבחינת פרישת הדירות הריקות בקומת הקרקע אפשר לזהות בבירור כי שיעור גבוהה מיחידות המסחר בקומת הקרקע בחלקו הדרומי של רחוב הקישון הן יחידות ריקות (ראה איור 5.14 להלן). פירוש הדבר שעיקר הפעילות המסחרית מתנהלת בחלק הצפוני של הרחוב ואפשר בהחלט לאפיינו כרחוב מוטה מגורים, זאת בשונה לרחובות מוטי מסחר בהם שיעור המסחר בקומת הקרקע הוא מעל 70%. פרישת שיעורי המסחר בקומות הקרקע מלמדת על המבנה התפקודי של השכונה ועל כי הרחובות המצויים דרומית לרחוב הרב ידידיה פרנקל הם רחובות מוטי מגורים בהם קיימת פעילות מסחרית מצומצמת. מעבר לזיהוי שיעור המסחר בקומות הקרקע ישנה חיוניות רבה בזיהוי מימדי החדירה ו/או הגלישה של עסקים מקומות הקרקע לקומות העליונות. כאמור, שכונת פלורנטין במשך כל שנות קיומה עברה שינויים שהשפיעו בעיקר על מאזן ההגירה ועל שינויי יעוד באופן ספונטני ולא מבוקר של מבנים ויחידות שהוגדרו למגורים ושימשו למגורים ובעקבות תהליכים שונים חלקם עברו לשימוש הסוחרים ופחות לצרכי מגורים. על שיעורי חדירה לקומות העליונות ניתן ללמוד מדו"ח

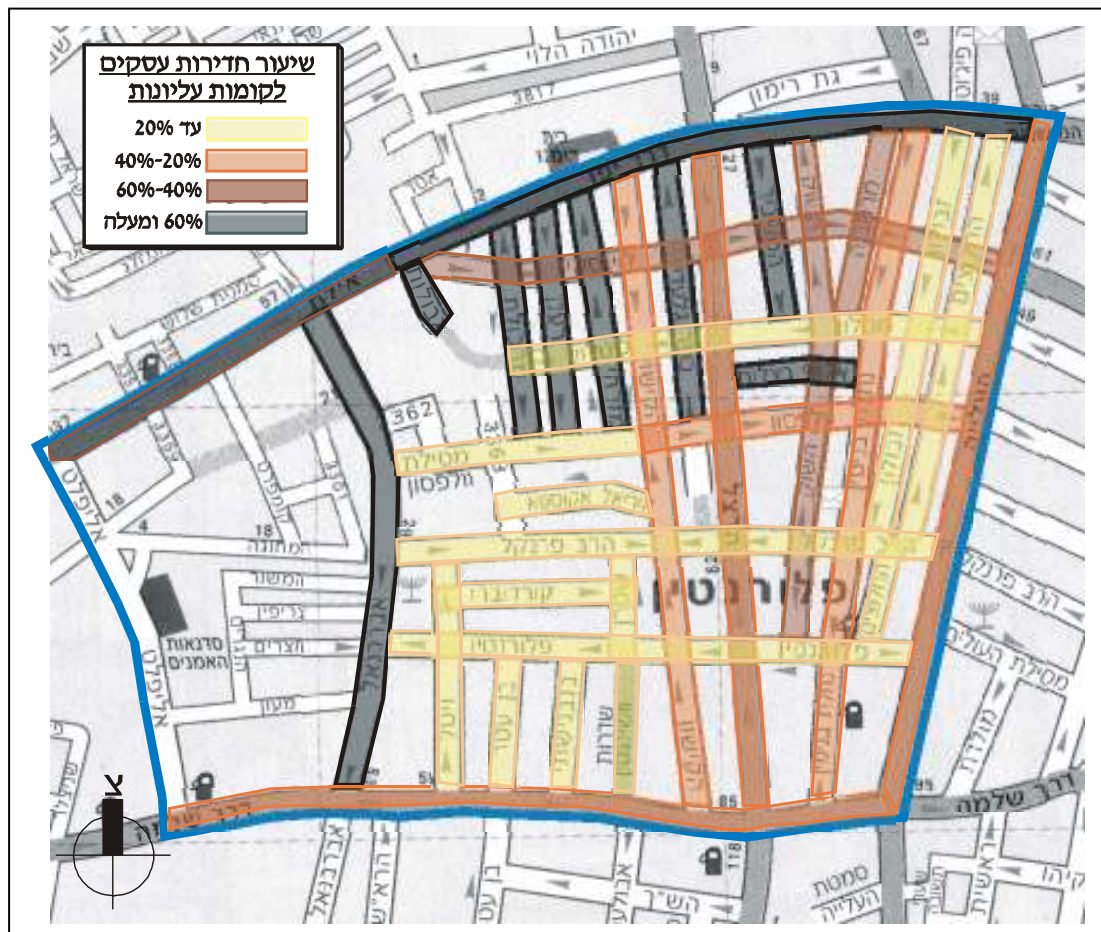
איור 5.13: שכונת פלורנטין – שיעורי חדירת עסקים לקומות העליונות.

הארנונה של העירייה המפרט את מספר היחידות בכל מבנה ומפריד בין יחידות למגורים ולעסקים. איור 5.13 מציג להלן את שיעור חדירת העסקים לקומות העליונות, שחושב על-פי יחס מגורים עסקים בכל מבנה ובכל רחוב מהקומה העליונה ומעלה (לא כולל את קומת הביניים שיועדה ממילא למסחר ועסקים). נראה כי חדירת עסקים לקומות העליונות התקיימה בעיקר בחלקה הצפוני של השכונה מרחוב הרב ידידיה פרנק ומעלה וברחוב אברבנאל המצוי בחלקה המערבי של השכונה. גם רחוב הרצל מאופיין בשיעורי חדירה גבוהים לכל אורכו. פרישת שיעורי חדירת עסקים לקומות העליונות תואמת את האופי התיפקודי של השכונה בכך שהאזור הצפוני מאופיין באינטנסיביות מסחרית גבוהה ביחס לאזור הדרומי. מרבית החדירה התבצעה על-ידי העסקים בקומות הקרקע לצרכים שונים ובניהם צרכי אחסנה. על-אף שאחוזי החדירה בחלקה הדרומי והמזרחי של השכונה הוא נמוך אין להתעלם מנתון זה, המלמד על פלישת עסקים לאזור המיועד למגורים בעיקר בהיבטים של תכנון ומדיניות שתידרש בהתאם, ותתייחס בין השאר ליחידות עסקים ומסחר שפלטו לתחום מגורים ולא נשארו בקומות הקרקע בלבד.

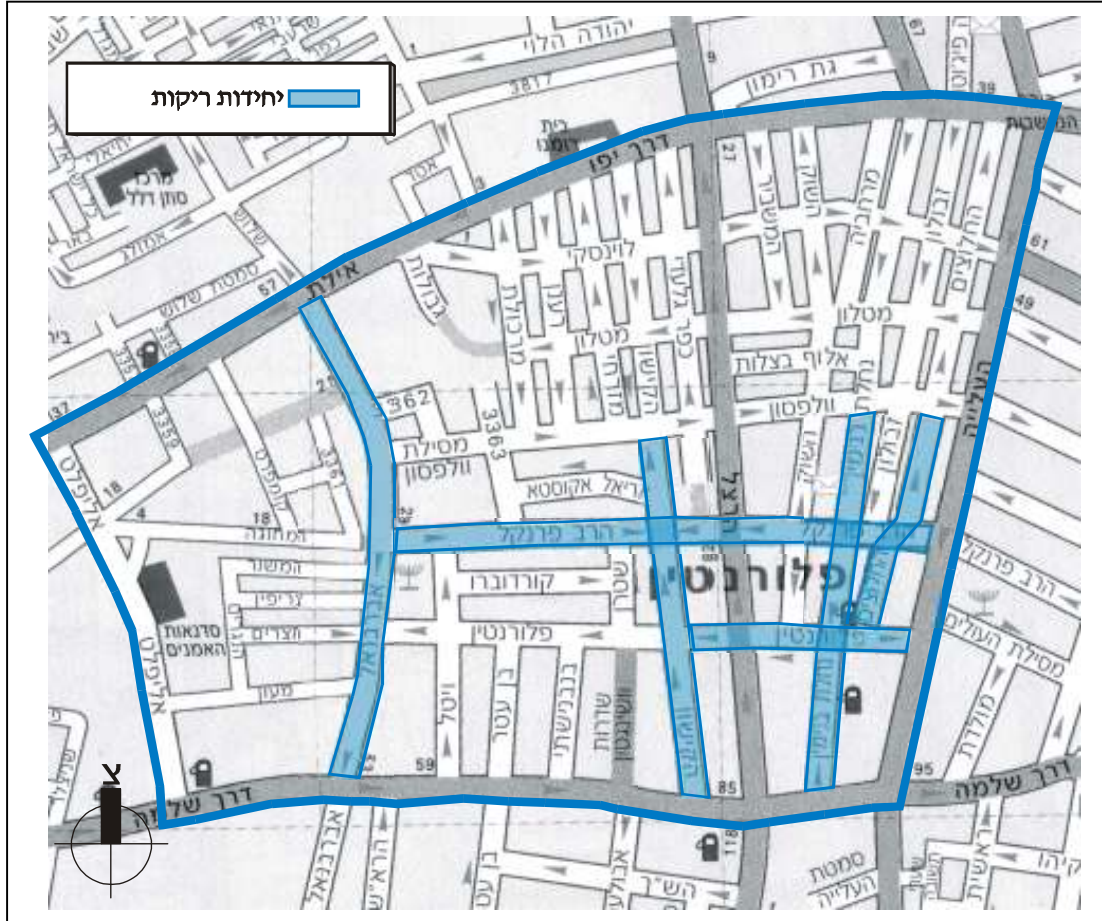
ממצאי הסקר מראים, כאמור, מספר לא מבוטל של יחידות ריקות בקומות הקרקע (320 במספר שהם 13.4% מכלל השימושים). יחידות אלה פרושות על-פני כל השכונה, אך מרוכזות במיוחד (מעל 10% לרחוב או קטע ממנו) ברחובות: אברבנאל, הרב ידידיה פרנקל, ובקטעים הדרומיים של הקישון,

נחלת בנימין וידידיה פרנקל, אזורים המאופיינים בשיעורי מסחר נמוכים ובאינטנסיביות למגורים. כפי שצויין קודם לכן, ובהקשרים אחרים, השכונה עברה תנודות ושינויים ואלה השפיעו גם על עזיבה של יחידות המסחר בקומת הקרקע, וכיום מהוות יחידות אלה פוטנציאל במסגרת תכנון השכונה והחייאתה. איור 5.14 מציג להלן את הרחובות בהם שיעור היחידות הריקות בקומת הקרקע גדול מ-10%.

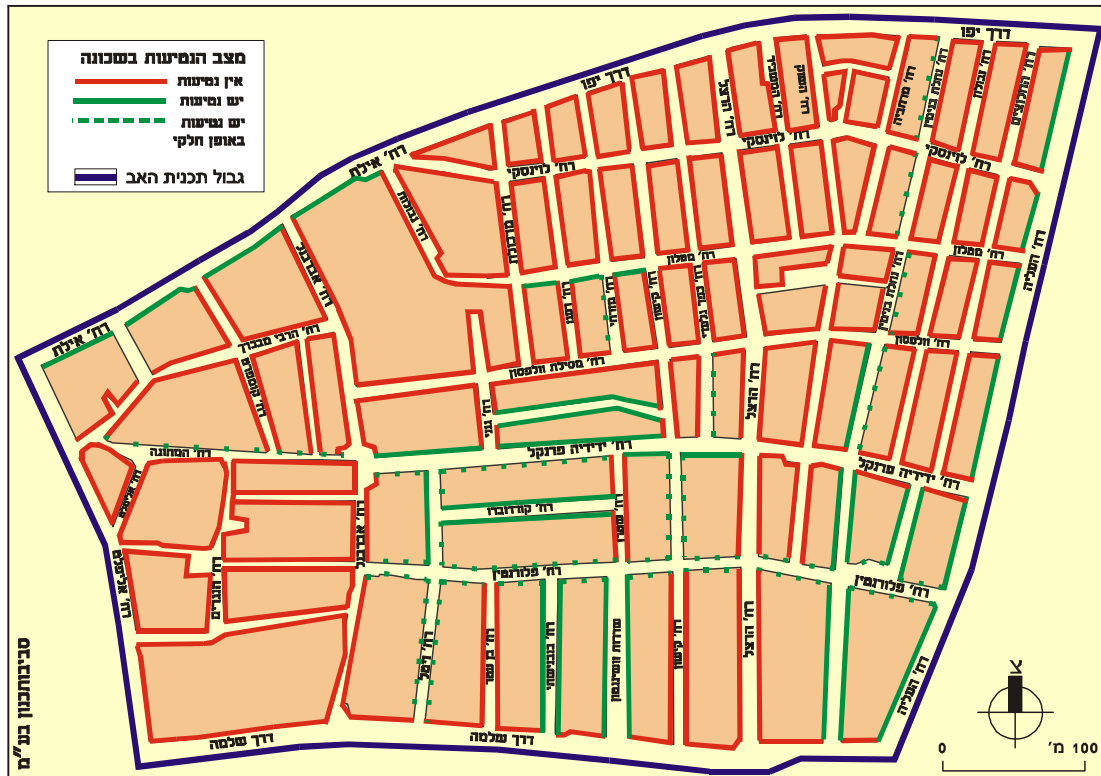
שכונת פלורנטין סובלת מהעדר שטחים פתוחים בתחומה, נוסף על כך ב- 74% מקטעי הרחוב בשכונה אין כלל נטיעות, מרבית השכונה עירומה מצמחיה וירק. רק ב- 13.6% מקטעי הרחוב (שהם 23 במספר) יש נטיעות עצים וב- 12.4% קטעי רחוב נוספים הנטיעות הינן חלקיות בלבד. גם במקרה זה מרבית הנטיעות מתרכזות בחלקה הדרומי של השכונה באזור המאופיין ברובו במגורים ונכלל במסגרת תכנית ההתחדשות של שנות ה- 90 (ראה איור 5.17 להלן).
